Instandstellungsprojekt

Gemeinde	Oberburg	Datum Dossier	März 2023
Erfüllungspflichtiger	Schwellenkorporation Oberburg	Revidiert	
Gewässernummer	92376	Projekt-Nr.	20.004
Gewässer	Fonsbach	Datum	20.03.2023

Projekt 2023 Instandstellung Fonsbach

Technischer Bericht, inkl. Kostenvoranschlag

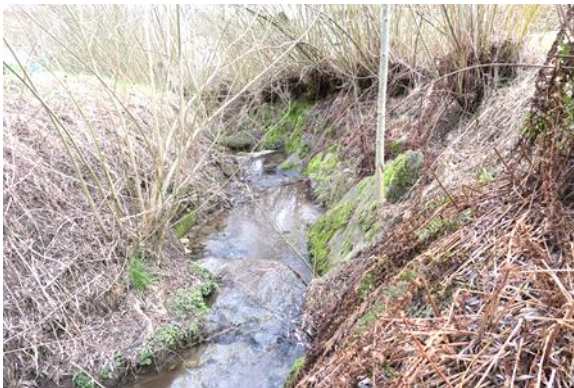
Abbildung 3: Trapezprofil im oberen, hart verbauten Abschnitt des Fonsbachs

- Beidseitiger Längs-Verbau aus Blocksteinen und Rundholz
- Querstufen aus Blocksteinen (oberer Bereich) und Holz (mittlerer / unterer Bereich)
- Bestockung vorwiegend mit Kopfweiden
- Mehrheitlich kanalisiertes Gewässer im Trapez-Profil.
- Hinsichtlich des Längenprofils lassen sich ein oberer, steiler Abschnitt und ein unterer, deutlich flacherer Abschnitt unterscheiden.

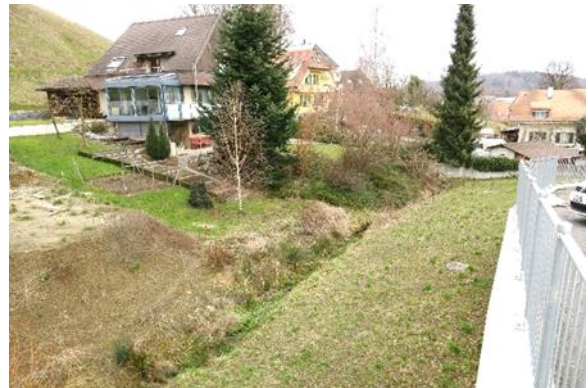
Abbildung 4: flacher unterer Teil des Fonsbachs mit Auflandungstendenz

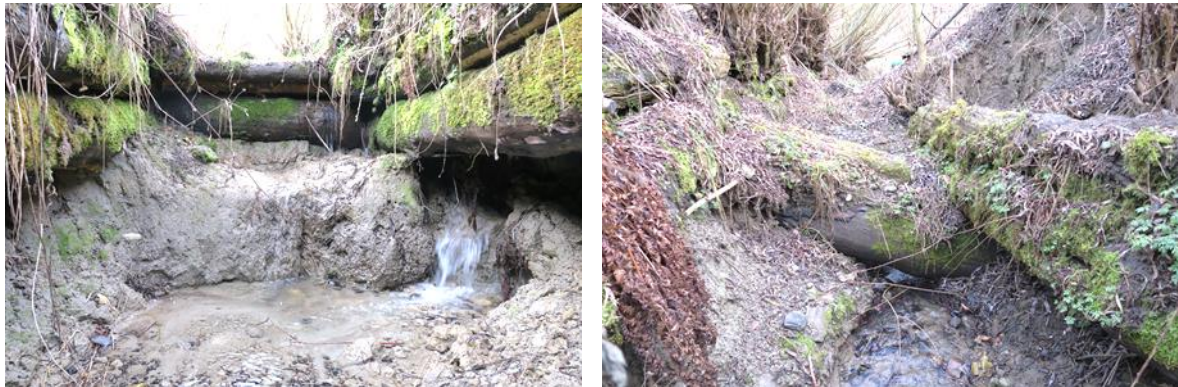
Abbildung 5: Schadstellen an der Gewässersohle und den bestehenden Längs- und Querverbauungen des Fondsbachs

Der Fondsbach ist im Untersuchungsabschnitt über weite Strecken mit Hilfe von Rundhölzern (ca. 80 m) verbaut. Diese bestehende Bausubstanz weist erhebliche Schäden auf.

- Erosion der Gerinnesohle, Kolke, unterspülte Längs- und Querverbauungen
- Eingestürzte Böschung durch unterirdische Auswaschung von Material
- Durch die Erosion verläuft der Fondsbach teilweise unterirdisch, das Bachbett liegt bei Niederwasserabfluss trocken.
